汽车拆解与配件循环利用项目

水土保持方案报告表

建设单位：四川省再生新废旧物资回收有限公司

编制单位：四川星蔚科技有限公司

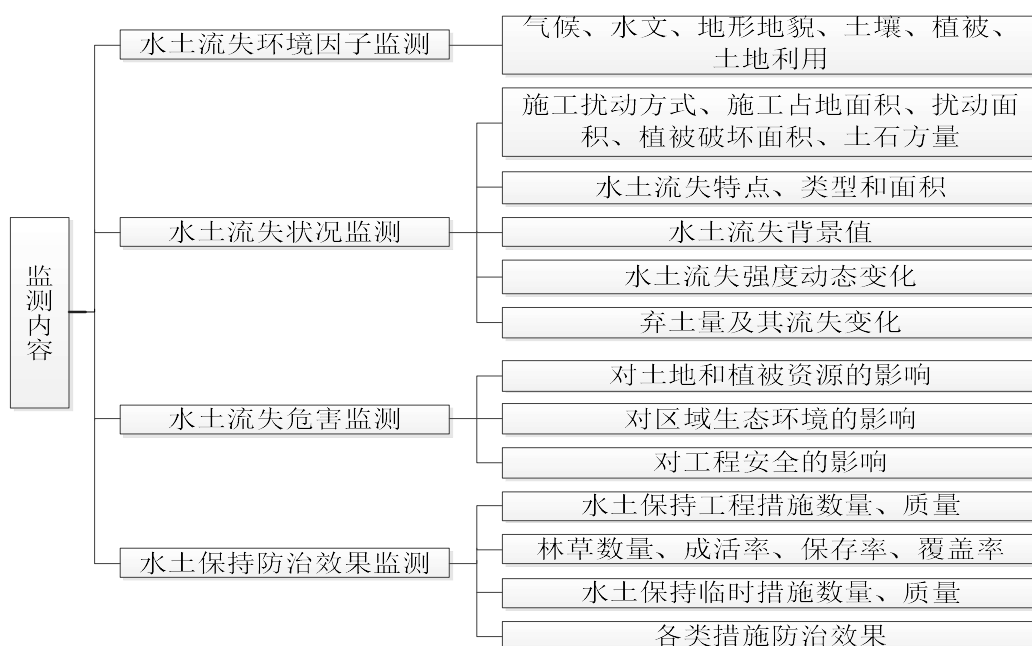
本项目水土保持监测由建设单位负责自主监测，根据《水土保持监测技术规程》的规定，本项目水土保持监测内容主要围绕 6 项防治目标进行，具体监测内容详见下图。

水土保持监测内容包括：扰动土地情况、取土（石、料）弃土（石、渣）情况、水土流失情况、水土保持措施及存在的水土流失隐患及危害。
